建設工事等事故発生状況

(平成26年度事故発生事例集)

土木部技術管理課

平成26年度 建設工事事故事例集 目次

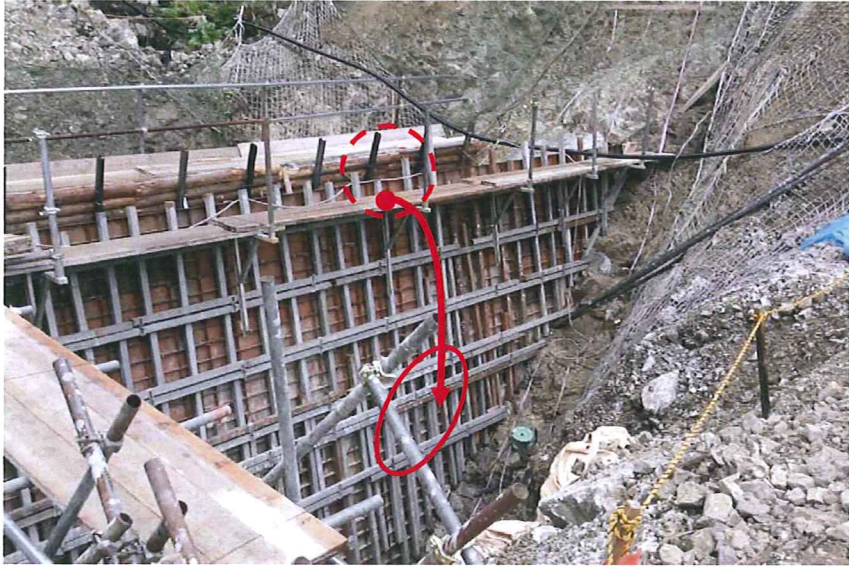
事例番号	1	事故の種類	転落	事故の分類	労働災害
被災内容	後頭部裂傷(休業8日)			発生年月日	平成26年7月15日
事業種別	森林土木	工事区分(工種等)	溪間工事		
[事故の概要]					
<p>・治山ダム本堤の足場(キャットウォーク)に手摺りを設置するため、手摺り用の丸鋼管を持ち上げようとしたところ、丸鋼管が袖部にあった水替えパイプ(φ50)に引っかかり、バランスを崩して前のめりに落下した。</p> <p>・落下した際、後頭部を床掘面で打ち裂傷を負った。</p>					
[事故状況写真・図]

要	人的	手摺りが現場の水替パイプに引っかかりバランスを崩した。		対	<ul style="list-style-type: none"> ・安全教育の再確認及び徹底 ・手摺り設置時に親綱を設置し、安全帯をつけた上で手摺りを設置 ・支障となった水替えパイプについては撤去
	物的				
因	管理的	手摺り設置時に安全帯をかける場所がなく、作業時安全帯をつけていなかった。		策

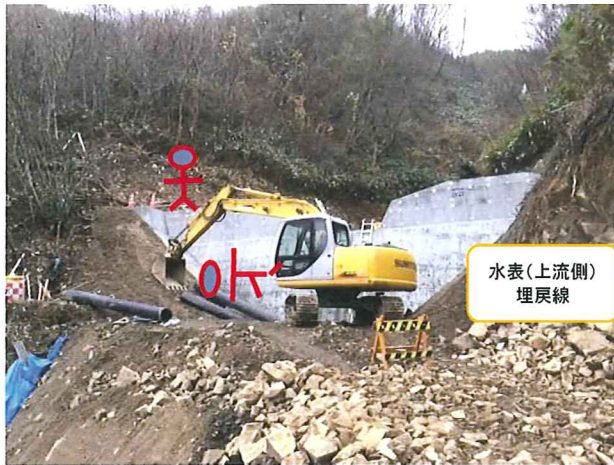
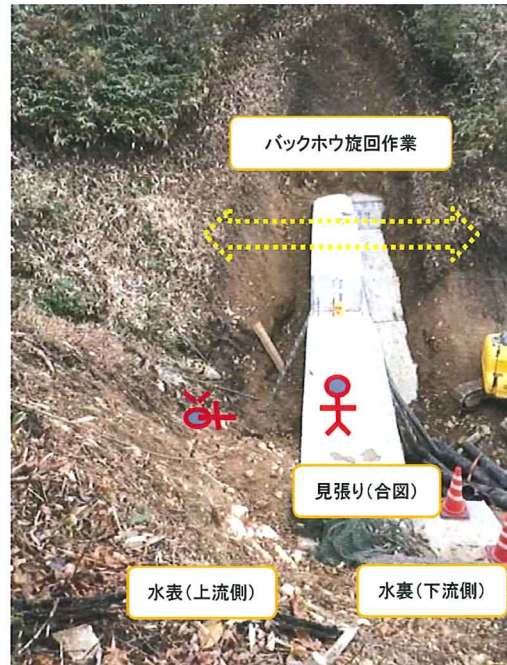
谷止工仮設水替えパイプを上流側から下流側へ機械で移動する作業の見張り(合図)をしていたところ、谷止工天端から誤って上流側(高さ2.7m)へ転落し、頸髄不全損傷・頸椎椎間関節骨折する全治1ヶ月の負傷した。

水表(上流側)は、破線まで土砂で埋め戻しがほぼ完成しており、被災者は、谷止工仮設水替えパイプを上流側から下流側へ機械で移動する作業の見張り(合図)をしていたところ、谷止工天端から誤って上流側(高さ2.7m)へ転落した。

要	人的	転落の恐れが予想される谷止工天端での見張り(合図)作業であるにもかかわらず、作業員等の注意不足	対	①手すり又は安全帯の使用
	物的			②転落の恐れのない安全な場所での見張り(合図)作業の徹底
因	管理的	転落の恐れが予想される谷止工天端での見張り(合図)作業における手すり又は安全帯の不設置	策	③会社全体での安全教育の実施

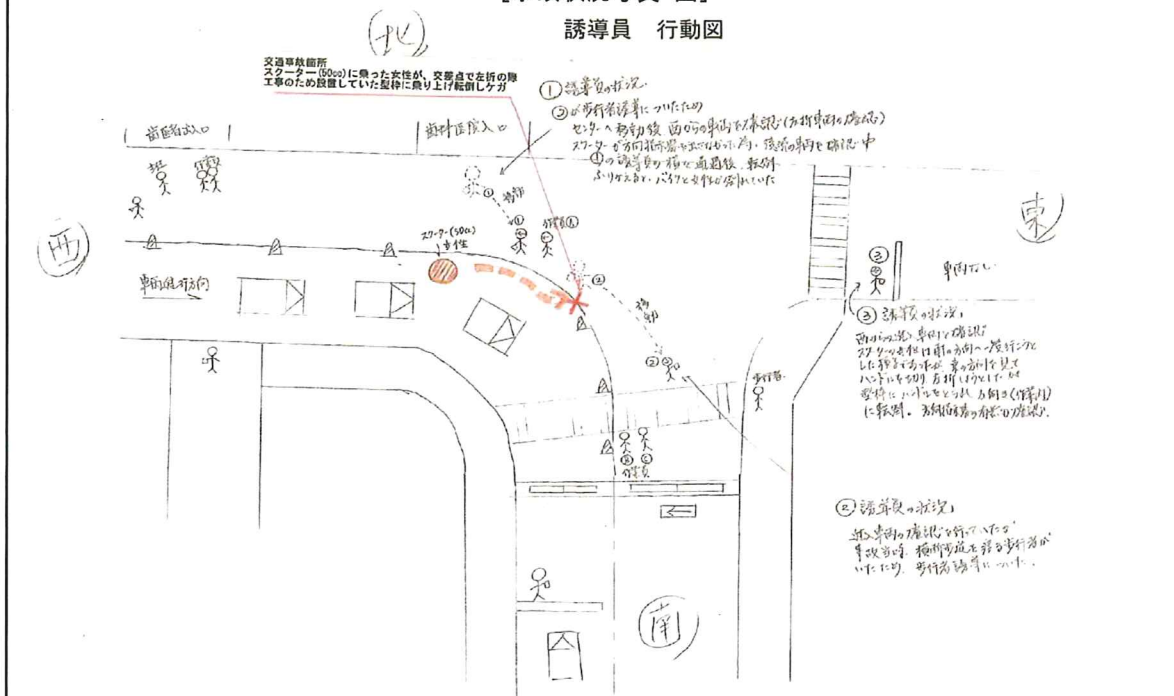
オーバーレイ舗装工前に施工の準備確認のため、道路センターに型枠(H=4cm)を設け、通行の支障となる型枠は確認終了後撤去する予定であった。当時、現場は片側通行となっており、左折して市道に進入する際にはセンターを横断する必要があった。そこへ、スクーター(50cc)に乗った高齢女性が通りかかり、交差点で左折の際に型枠に乗り上げて転倒し負傷。作業中、付近には誘導員及び作業員がおり左折車に対しては、ただちに型枠を撤去し通行してもらおうつもりだったが、ウインカーもなかったの間に合わなかった。事故発生後、すぐに主任技術者の車により病院へ搬送。

要 因	人的	安全確保のため当該交差点に3名の交通誘導員を配置していたが、一番危険な箇所と誘導方法が十分に周知されていなかった。	対 策	①通行帯と作業帯との区分を明確にし安全施設を増設するなど確実な立ち入り禁止処置を行う。 ②安全性を十分検討した工法及び作業手順を決定し、作業員への周知徹底を図る。 ③事故後の対応について社員教育を徹底する。
	物的			
	管理的	通行帯と作業帯を明確にする安全施設の設置が不足していた。また、事故発生後救急車も呼ばず自車で負傷者を搬送、発注者や警察への事故報告をしないまま工事を続けた。

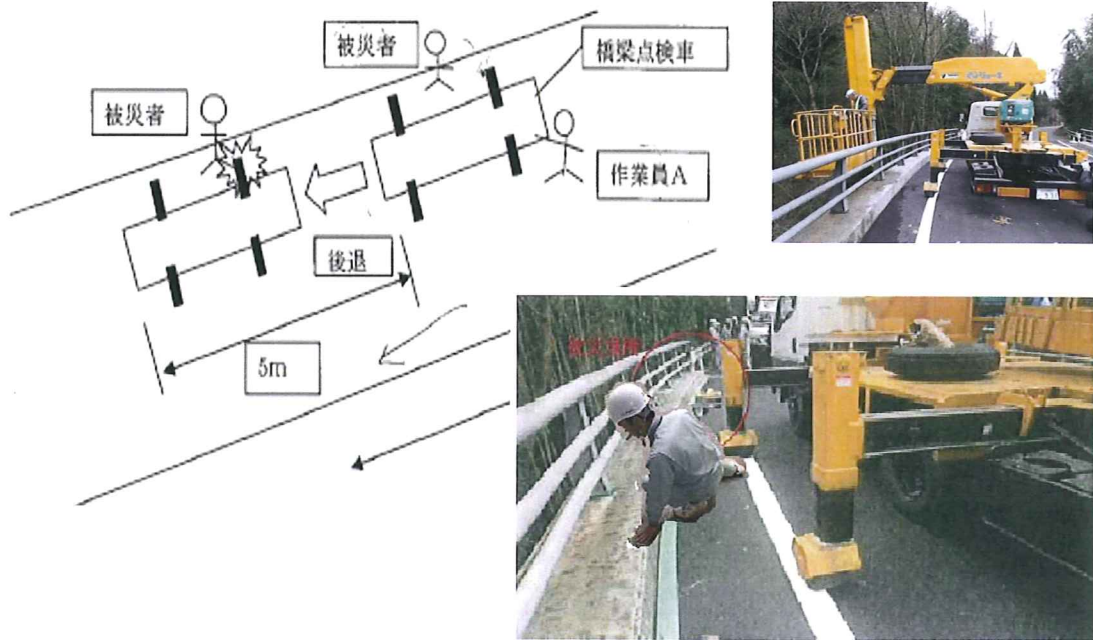
事例番号	7	事故の種類	挟まれ	事故の分類	労働災害
被災内容	右足圧挫減創・皮膚欠損創(全治1~3ヶ月) ※入院46日			発生年月日	平成27年1月9日(金)
事業種別	農業土木	工事区分(工種等)	農道舗装補修・橋梁補修工事		
[事故の概要]					
<p>〇〇広域農道の〇〇橋梁において、当該工事の2次下請作業員2人が、橋梁補修(地覆表面被覆工)作業のため橋梁地覆の内側、外側に分かれて作業をしていた。</p> <p>地覆内側の作業については、被災者が橋梁点検作業車(以下;作業車)を運転移動後、作業車横で作業を行い、地覆外側の作業については、作業員Aが作業車のバケットに乗り込み作業を行っていたが、作業員Aは作業が先に完了したためバケットを格納し、必要のなくなった作業車のエンジンを窓越しに切った。</p> <p>その際作業車が後退し、作業車横で地覆内側の補修作業を行っていた被災者が、作業車から張り出していたアウトリガーのローラーと路面の間に右足かかとを挟まれ裂傷した。</p>					
[事故状況写真・図]

要	人的	<ul style="list-style-type: none"> ○作業員Aが、エンジンが掛かっている間は作業用補助制動装置が作動し停車している作業車を、サイドブレーキがかかった状態だと思い込みエンジンを停止した。 ○被災者(運転者)のブレーキシステム(サイドブレーキ、作業用補助制動装置)の作動確認不足。 	対	<ul style="list-style-type: none"> ○作業車の操作方法を運転者へ再教育する。 ○作業台の操作、運転者の役割分担を明確にする。 ○作業手順書の見直しを行い、安全ミーティング時に読み合わせを行い徹底させる。 ○車止めを徹底する。 	
	物的			<ul style="list-style-type: none"> ○接触する可能性のある作業車周辺での作業禁止。 	
因	管理的	<ul style="list-style-type: none"> ○道路勾配が7%であったが、車止めの未設置。 ○接触が予想される作業車周辺での作業。 	策

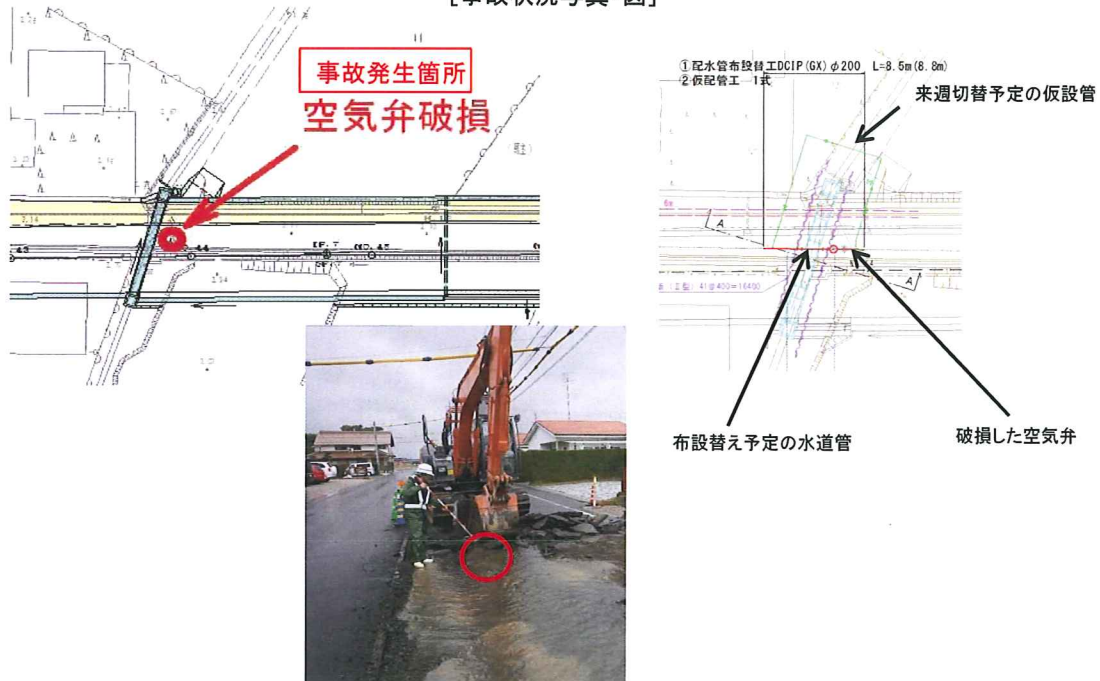
ボックスカルバート設置工事に先立つ既設舗装版の剥ぎ取りをバックホウで行っていたところ、剥ぎ取ろうとした舗装版ごと水道管空気弁ハンドホールのリングが動き、そのリングと空気弁が接触し、本管との接続管が破断し漏水が発生した。発生後、水道管理者に至急連絡し、現地到着後、応急的に詰め物をし、仮復旧した。断水等の第三者被害は発生していない。破損部は、BOX施工に伴う支障移転工事箇所、4/7の週に仮設水道管に切り替えた後、敷設替える箇所であり、予定通り支障移転工事を実施し本復旧となった。

要 因	人的	水道管が埋設されていることは事前に判明している箇所であり、破損の危険性が予想されたにもかかわらず、作業員等の注意が不足していた。	対 策	<p>1. 作業計画・作業方法について細部にわたる施工計画を作成するとともに、作業のリスクアセスメントを実施し、日々のミーティング等において、作業員に対して周知させる。特に占用物等に対する作業手順について、注意を払うとともに、必要に応じて管理者の立会を受ける必要がある。</p> <p>2. 下請け業者に対して法令違反にならないように指導し、安全教育等を通じて安全管理に対する意識を高め徹底させる。</p> <p>3. 新規入場者教育を徹底するとともに、有資格の状況を確認し作業員を配置する。</p>
	物的			
	管理的	下請け作業員へ具体的な注意事項や施工方法等の指示不足

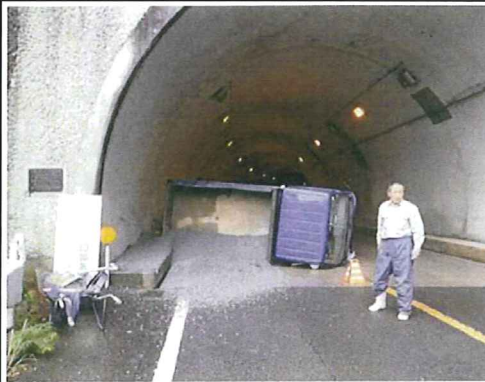
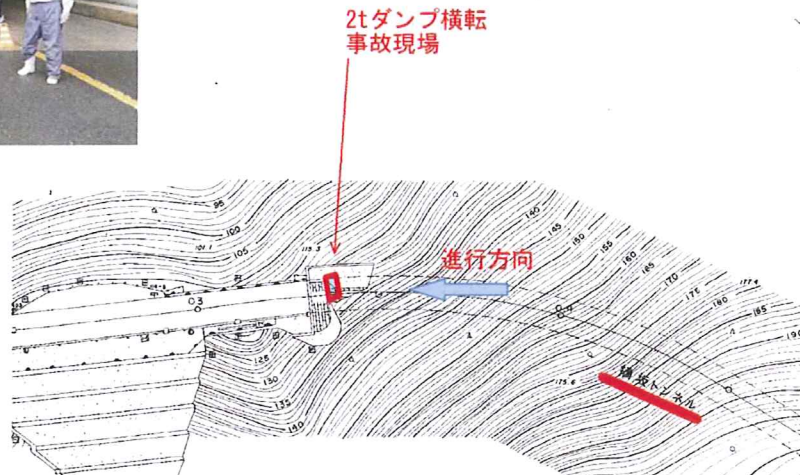
・工事の仕上げ用碎石を搬入するため、〇〇市内の採石場より国道〇〇号線を2tダンプで走行中、美郷町信喜地内のトンネル内の出口カーブにおいて、バランスを崩し対向車線の壁面に接触・横転し積載物の碎石を散乱させた。
 ・事故原因は、積荷の碎石が片寄っていたことと、降雨により路面が濡れていたことによりハンドル操作が難しくなったことによる。
 ・作業員、第三者への被災は無かったが、片づけ等のため国道が約3時間に渡り片側交互通行となり一般交通に支障を及ぼした。

要	人的	・積荷の安全確認が不足	対	①ダンプ運転手による積荷の安全確認を徹底 ②ダンプ運転中に異変があれば停車し安全確認することを徹底 ③始業前に運搬経路の危険箇所、道路状況、気象情報を把握するとともに安全確認を徹底する。
	物的			
因	管理的	・積載時・車両運転開始前の安全確認の不徹底 ・危険予知教育及び活動の不徹底	策

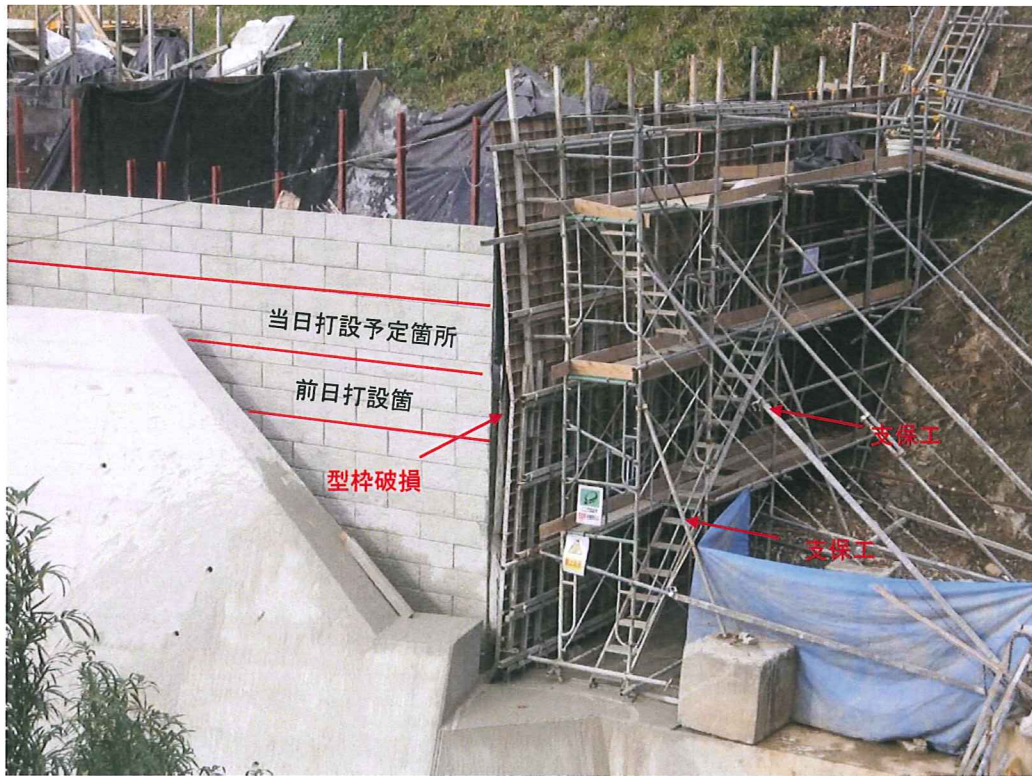
発泡モルタルを打設(h=0.75m)したところ、鋼製妻型枠(全体h=6m)の継目部分が破損したため、モルタル約30m³が都市下水路やその下流の県・市管理河川に流出した。
流出したモルタルは可能な限り回収し、河床に付着したセメントは確認できる程度で撤去したが、河川に一時的に濁りや魚の斃死が確認されたため、沿川の住民に不安を与えた。
また、関係行政機関の事故対応やマスコミに連日取り上げられる等、社会的影響があった。

要	人的	施工者の認識不足。(型枠の内側に遮水シート(t=1mm)を設置し発泡モルタルの打設をする必要があると考えていたため、型枠の内側からセパレーター等を取らなかった。[シートの後施工が実際は可能であった。])	対	①残りの打設高さ3mについて型枠を再設置し、内側からセパレーターで均等な間隔で緊張することにより型枠支保工を堅固な構造とした。そのうえに外側支保工の設置と型枠妻部の角締めを行う。 ②コンクリートの打設は、1回目30cm、2回目45cm、3回目以降は50cm毎に打設し、型枠支保工にかかる荷重を従前(75cm)より軽減した。 ③型枠の破損に備え都市下水路の横に柵を設置し、モルタルが都市下水路に流出しないようにした。
	物的	型枠支保工は、外側のパイプサポートのみ設置していたが、型枠の継目部分の支保が不足していたため、発泡モルタルを打設したところ当該箇所が破損した。		
因	管理的	発泡モルタルが都市下水路に流出しないための措置を講じていなかった。	策
